INFORME DE GESTIÓN Y RESULTADOS

Subdirección del Recurso Hídrico y del Suelo

Subdirección del Recurso Hídrico y del Suelo
Dirección de Control Ambiental

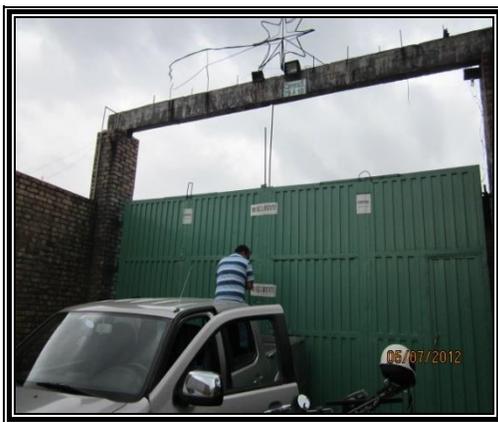
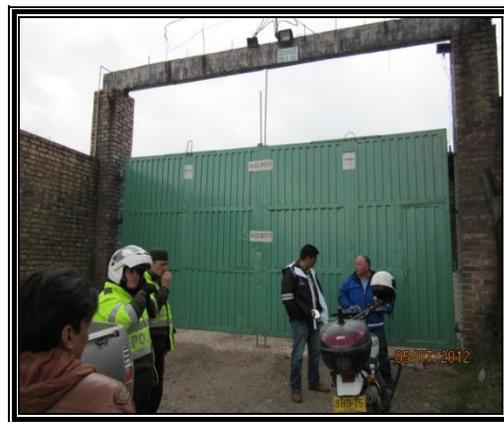
- Imposición de sello por parte de los funcionarios de la Alcaldía Local de Usme en la puerta de ingreso a las Instalaciones de la Ladrillera Los Tejares Ltda. con nomenclatura Carrera 5 Este No. 75 A-10 Sur, debido a que el señor Fabio Fernández – Vigilante de dicha Empresa, no estaba autorizado para permitir la entrada a ninguna persona. Se le solicitó a los Agentes de Policía del Cuadrante 14 de Santa Librada, ejercer la vigilancia de control para evitar el funcionamiento de la mencionada Ladrillera.

Foto 1. Ladrillera Los Tejares Ltda. - Se aprecia la imposición de los sellos en la puerta de ingreso con nomenclatura Carrera 5 Este No. 75 A – 10 Sur.

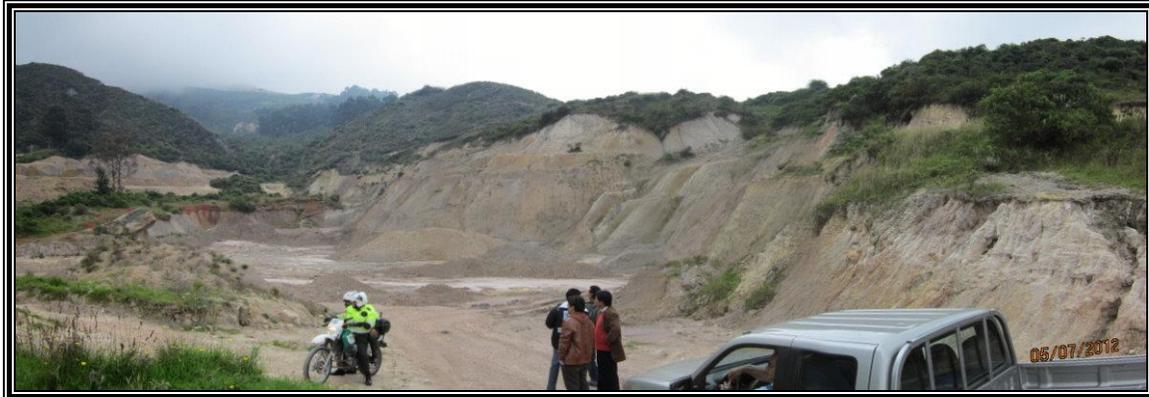
- En el momento de la visita al sector afectado por la actividad minera de extracción de arcilla de la Ladrillera Los Tejares Ltda., no se encontró ningún tipo de maquinaria, pero se evidenció extracción reciente, por la gran cantidad de material arcilloso acopiado.

Foto 2 Ladrillera Los Tejares Ltda. Panorama del área afectada por la actividad minera, donde se observa el material arcilloso acopiado.

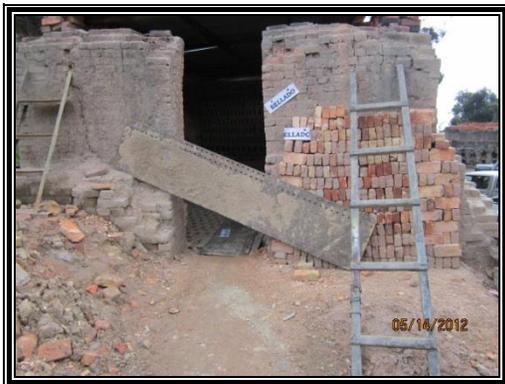
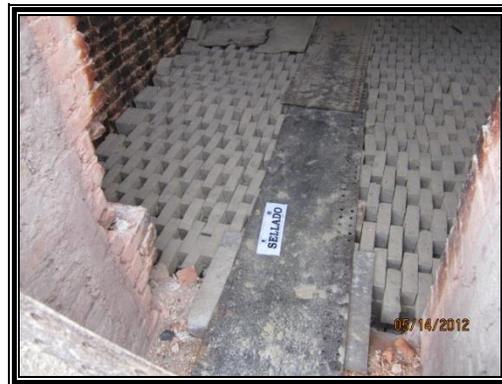
- En el predio de la Ladrillera Los Cerezos, ubicada en el Lote F6 de la Parcela La Fiscala de la Localidad de Usme, se encontraron dos hornos de cocción tipo fuego dormido y/o horno loco; uno estaba desocupado y el otro se hallaba en proceso de llenado con ladrillos crudos, al cual los funcionarios de la Alcaldía Local de Usme lo sellaron.

Foto 3 Ladrillera Los Cerezos. - Se aprecia la imposición de los sellos en la puerta y en el interior del horno de cocción tipo fuego dormido y/o horno loco en proceso de llenado con ladrillos crudos.

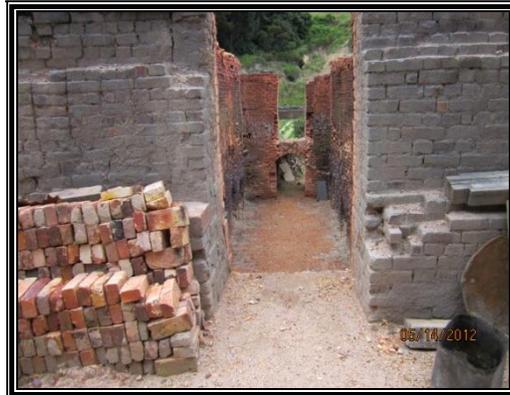
Foto 4 Ladrillera Los Cerezos. Panorama del otro horno de cocción tipo fuego dormido y/o horno loco desocupado, y a los costados de la entrada se observan unos ladrillos cocidos y crudos.

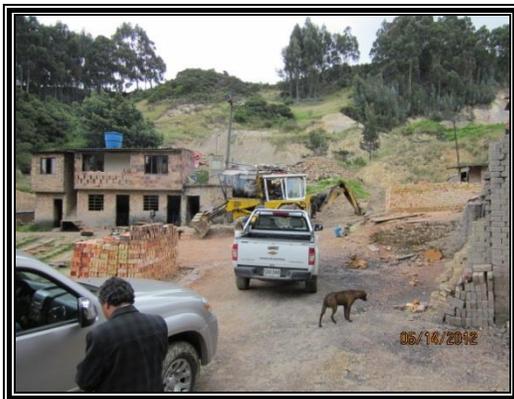
- En los patios de la Ladrillera Los Cerezos se encontró una gran cantidad de ladrillos crudos y cocidos, y un vehículo que estaba siendo cargado con ladrillos cocidos o material arcilloso terminado.

Foto 5 Ladrillera Los Cerezos. Se aprecia el patio con ladrillos cocidos o material arcilloso terminado.

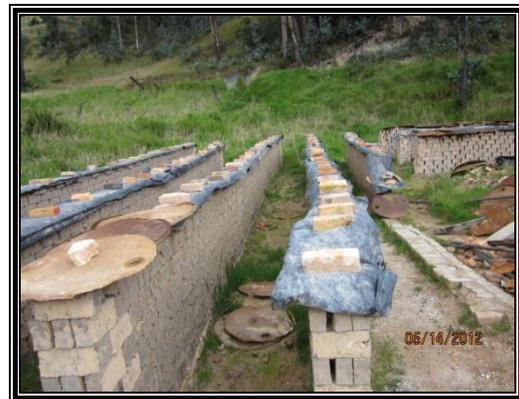
Foto 6 Ladrillera Los Cerezos. Se observa el patio con ladrillos crudos

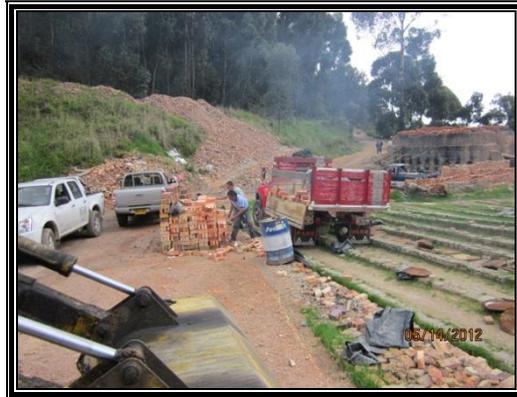
Foto 7 Ladrillera Los Cerezos. Se aprecia el proceso de cargue a un vehículo de material arcilloso terminado o ladrillos cocidos.

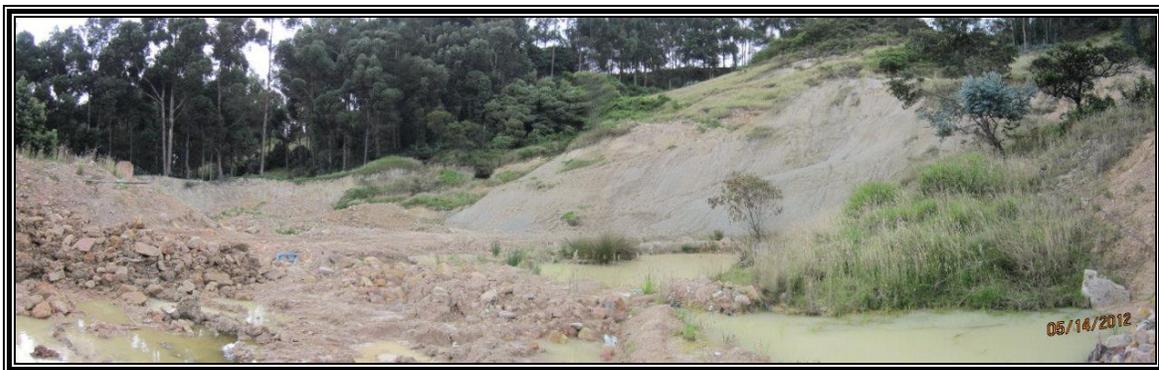
- En el momento de la visita al sector afectado por la actividad minera de extracción de arcilla, no se encontró ningún tipo de maquinaria, pero se evidencio extracción reciente. Fotografía

Fotografía No. 8. Ladrillera Los Cerezos. Panorama del área afectada por la actividad minera de extracción de material arcilloso.

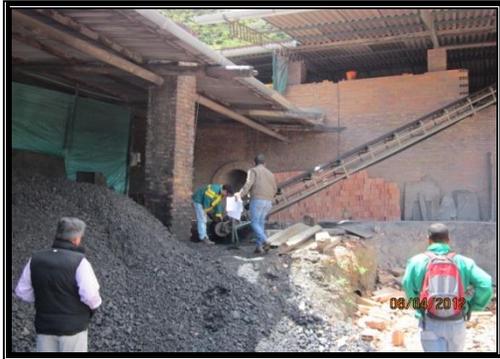
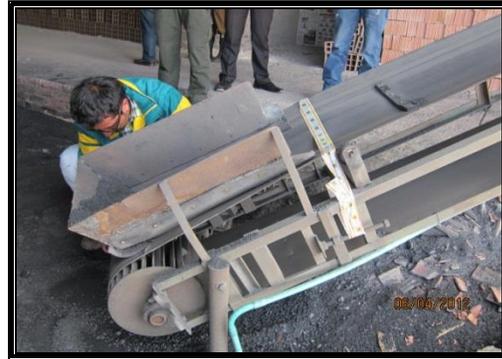
- Los funcionarios de la Alcaldía Local de Usme con la colaboración de los profesionales de la Secretaría Distrital de Ambiente, procedieron a imponer los sellos al sistema de alimentación del horno, incluyendo tres maquinas, sistema de gases residuales y a la planta de beneficio. Fotografías Nos. 1, 2, 3, 4, 5, 6, 7, 8, 9 y 10.

Foto 8 *Industrias Gresqui Ltda.* Se observa la imposición de sellos en la banda transportadora que alimenta al horno tipo Hoffman con carbón mineral.

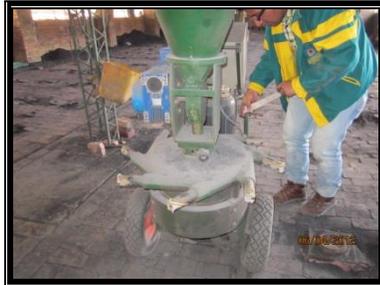
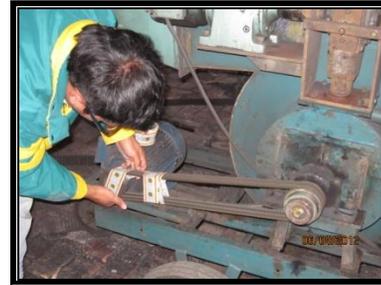
Foto 9 *Industrias Gresqui Ltda.* Se observa la imposición de sellos en una de las maquinas que alimenta al horno tipo Hoffman con carbón mineral.

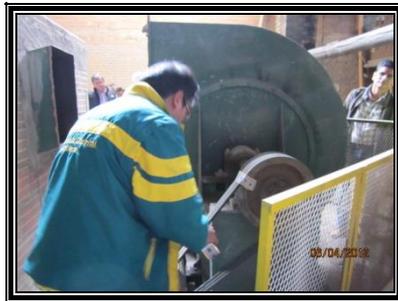
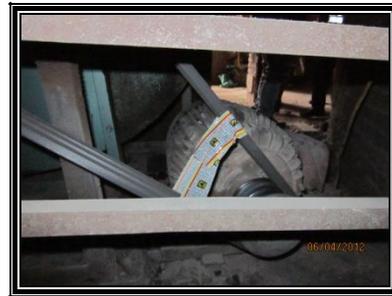
Foto 10 *Industrias Gresqui Ltda.* Se observa la imposición de sellos en las correas de los equipos del sistema de gases residuales del horno tipo Hoffman.

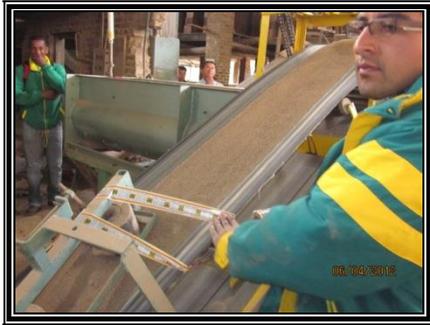
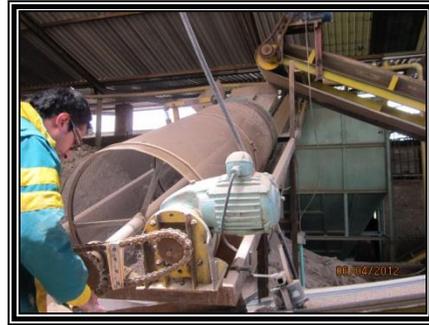
Foto 11 Resultado de la actualización técnica y jurídica de las organizaciones con predios afectados por la actividad extractiva en jurisdicción de la Secretaría Distrital de Ambiente.

En los frentes de extracción no estaban realizando aprovechamiento de materiales de construcción y arcilla, pero se encontró en el talud del frente sur huellas de la cuchara de la retroexcavadora y en el patio una gran cantidad de material acopiado, como resultado del aprovechamiento que han venido desarrollando industrias Gresqui Ltda. Fotografía Nos. 11 y 12.

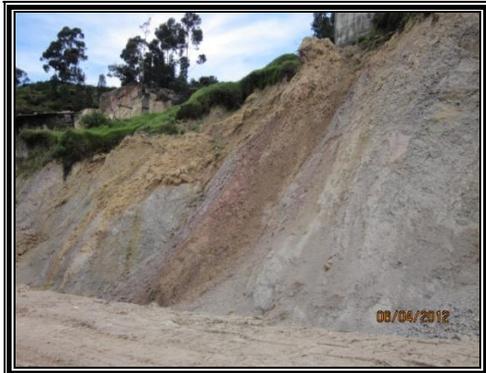
Foto 12 Industrias Gresqui Ltda. Panorama del frente afectado norte.

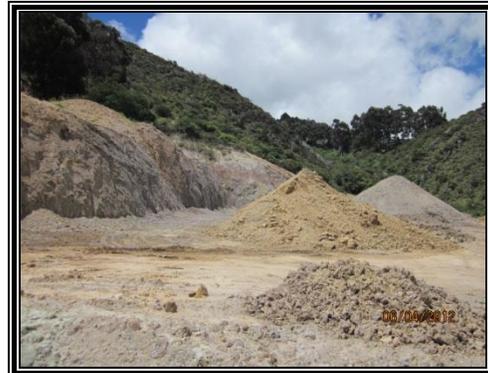
Foto 13 Industrias Gresqui Ltda. Panorama del frente minero sur, las pilas del material extraído y la invasión de la ronda Curí con dicho material

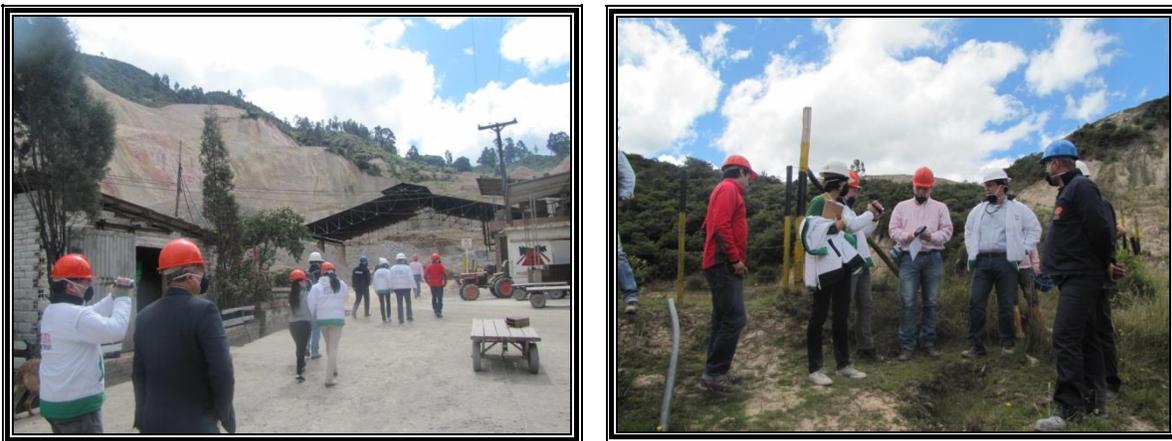
El día 7 de noviembre de 2012 el Director de Control Ambiental de la Secretaría Distrital de Ambiente, en ejercicio de las facultades delegadas mediante la Resolución No. 3074 de 2011, en concordancia con el Acuerdo Distrital 257 del 30 de noviembre de 2006, el Decreto Distrital 109 de 2009, modificado parcialmente por el Decreto Distrital 175 de 2009 de conformidad con la Ley 99 de 1993, y la Ley 1333 de 2009, se traslado en compañía del personal técnico y jurídico de la Dirección de Control Ambiental de la Secretaría Distrital de Ambiente y miembros de la Policía Nacional a los predios de la Ladrillera Zigurat S.A., con el fin de dar cumplimiento a lo ordenado en la Resolución No. 1423 de 2012, en la cual se ordena imponer medida de suspensión de la actividad de extracción de arcilla que se realiza en el frente norte de dicha Empresa, dentro del Parque Ecológico Distrital de Montaña Entrenubes. Fotografías No. 40.

Foto 14 Ladrillera Zigurat S.A. Se aprecia el personal de la Dirección de Control Ambiental de la SDA y los empleados de la Ladrillera Zigurat S.A., en la diligencia de imposición de la medida de suspensión de la actividad de extracción.

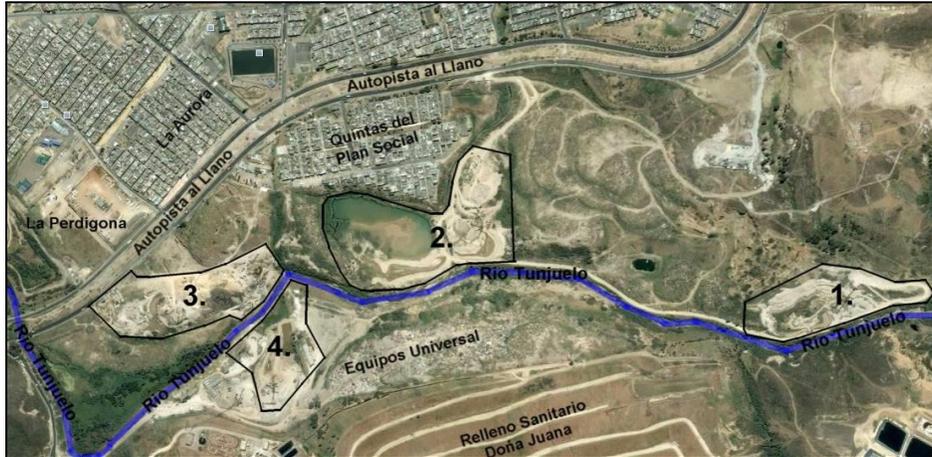
La Subdirección del Recurso Hídrico y del Suelo, en sus visitas de control y vigilancia ambiental realizadas en el año 2012 a las empresas dedicadas a la trituración de material pétreo, ubicadas al margen del río Tunjuelo en las localidades de Usme y Ciudad Bolívar, específicamente en el tramo 2 comprendido desde la descarga de la Quebrada Yomasa hasta la entrada al Relleno Sanitario Doña Juana, tiene identificadas cuatro grandes zonas en las que se llevan a cabo este tipo de actividades que se muestran en la imagen.

Imagen 1 Tomada de Google Earth. Ubicación plantas de beneficio de M. Pétreo

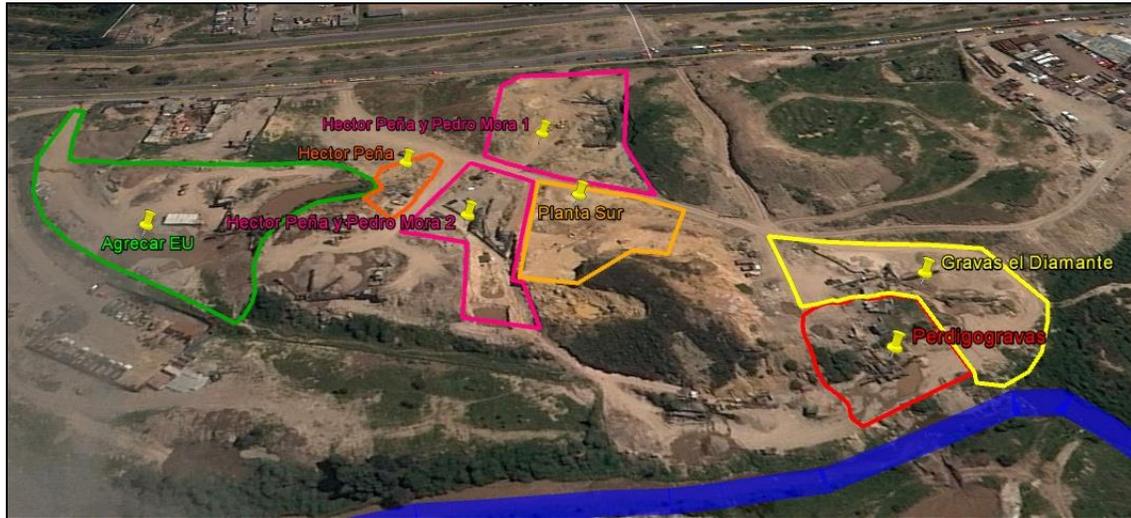
En el predio La Perdigona, funcionan 6 plantas de beneficio de material pétreo, las cuales captan aguas del río Tunjuelo sin concesión así mismo vierten sus aguas industriales a este cuerpo hídrico. Para el año 2012, después de realizar visita el día 22 de agosto por parte de profesionales de la Subdirección del recurso Hídrico y del Suelo se identificó que dichas plantas han descatado las medidas suspensión de actividades, así mismo se ha dado una serie de cambios en dicho predio evidenciando la propagación de nuevas plantas para el beneficio de material pétreo.

Imagen 2 Tomada de Google Earth. Ubicación de las empresas en el lugar denominado La Perdigona para el año 2012.

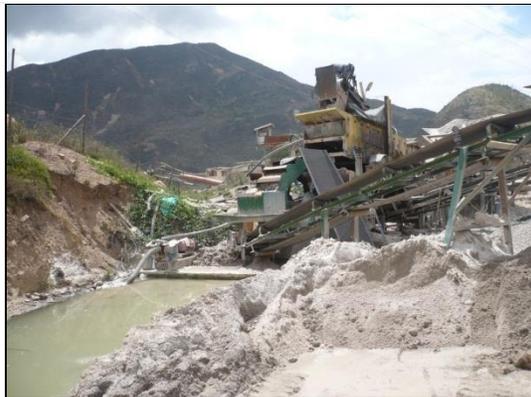
Foto 15 Planta Pedro Mora

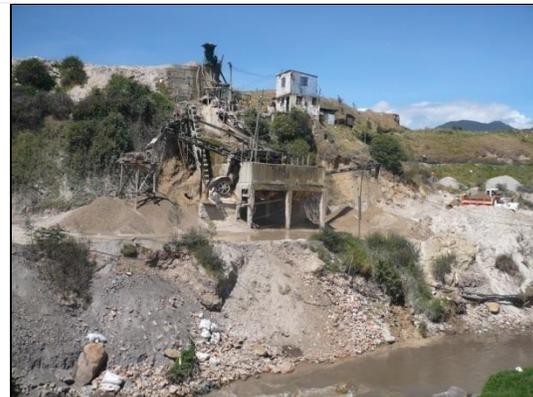
Foto 16 Planta Perdigogravas.

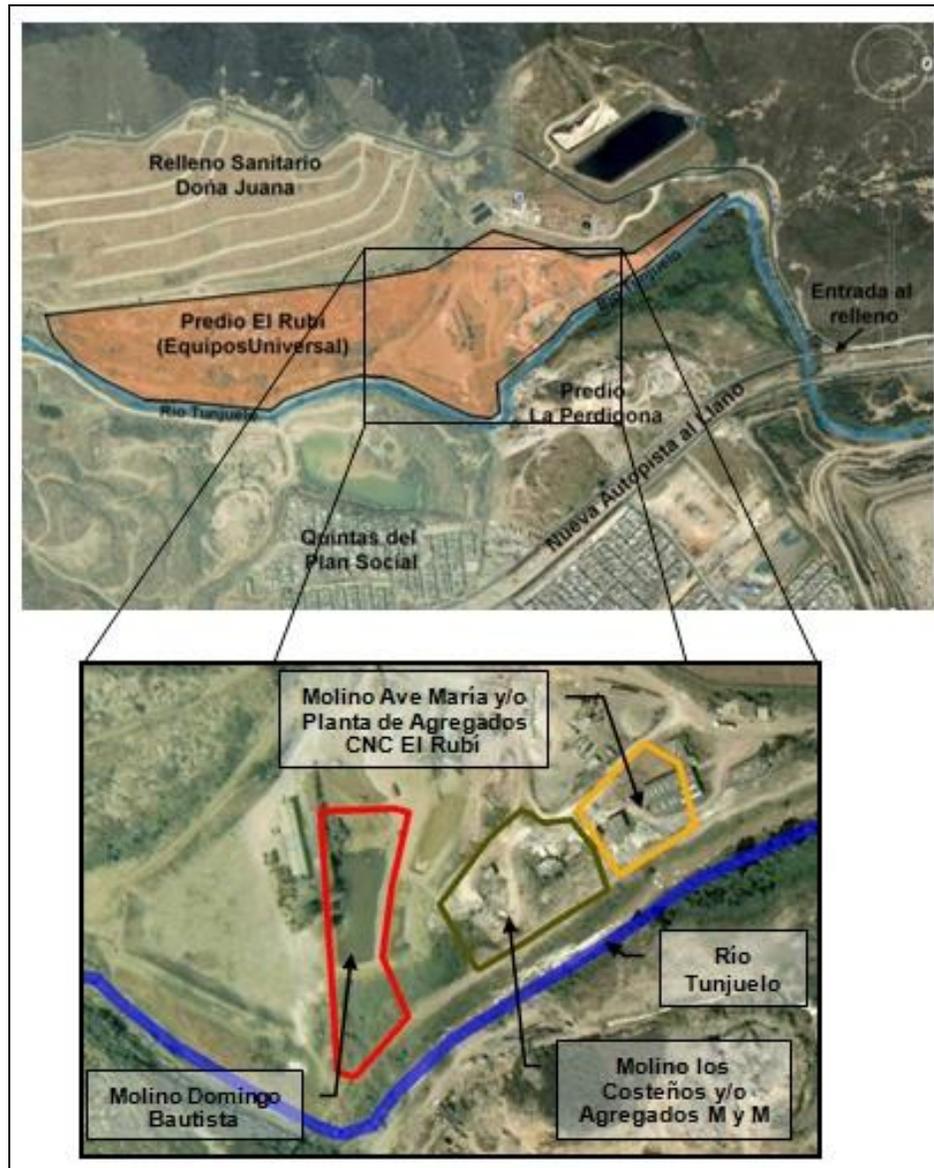
Durante la visita técnica del día 21 de septiembre de 2012 al predio El Rubí, propiedad de la sociedad Equipo Universal se identificaron 3 plantas de beneficio de material pétreo, las cuales generan vertimientos industriales al río Tunjuelo, generan vertimientos al suelo por el uso de unidades sanitarias sin contar con ningún permiso de vertimientos por parte de esta Secretaría y, así mismo realizan captación de aguas de este cuerpo hídrico, lo que evidencia el desacato a la medida de suspensión de actividades generadoras de vertimientos y de captación de aguas impuesta por la Resolución 0096 de 2007 y modificada por la

Imagen 3 Tomado de Google Earth. Ubicación y disposición de las plantas de beneficio de material pétreo localizadas en el Predio El Rubí para el año 2012.

Resolución 2221 de 2007. Teniendo en cuenta lo anteriormente descrito, se generó el concepto técnico No. 09204 de 2012, con el fin de que desde el área jurídica de esta Subdirección se tomen las acciones a que haya lugar.

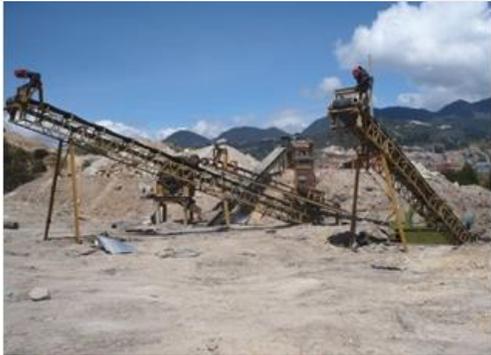
Foto 17 Montaje de la planta de beneficio del señor Domingo Bautista

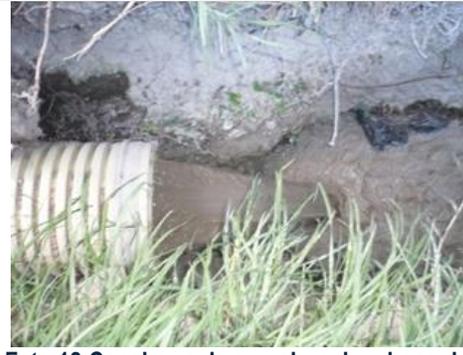
Foto 18 Canal o zanja que sirve de rebose del reservorio
